Campanile della Chiesa di San Martino a Burano – Venezia Relazione Tecnica

RILIEVO E CONTROLLO DEI CAMPANILI E DELLE TORRI DI VENEZIA								
scheda A								
1	Dati generali							
	Denominazione:	Campanile di S.Martino a Burano						
	Località:	Burano						
	Ente proprietario:	Comune						
	Chiesa o convento collegato:	Chiesa di S.Martino						
	Referente:	don Renzo Mazzuia						
2	Compilatore della scheda		M.Furlanetto-A.Vendrame					
3	Tipo di visita							
	Completa							
	Parziale esterna							
	Parziale interna							
	Solo all'esterno							
	Solo all'interno							
	Motivi ostativi							
4	Dati storici		Data	Certa	Presunta			
	Inizio costruzione							
	Fasi costruttive	Unica			Quota [m]			
		Due o più						
	Fine costruzione					Elementi interessati		
	Interventi di restauro		1964-66			canna e fondazioni: inserimento pali e		
						camicia interna in c.a.		
5	Documentazione esistente		vedi Allegato 1					
	Rilievo geometrico							
	Rilievo descrittivo							
	Relazione tecnico-descrittiva

ALLEGATO 2 - FOTOGRAFICO

Estuario - S.Martino a Burano

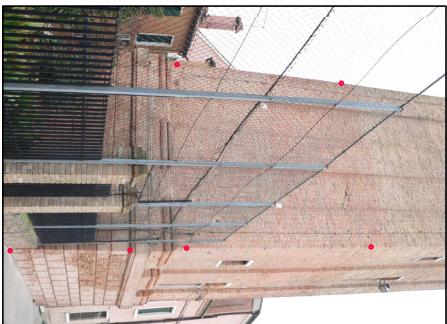
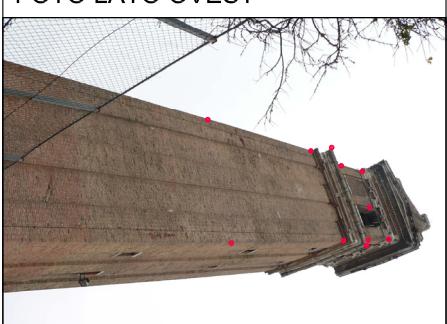
FOTO LATO OVEST

Coefficiente ang. di verticalità 0,0010

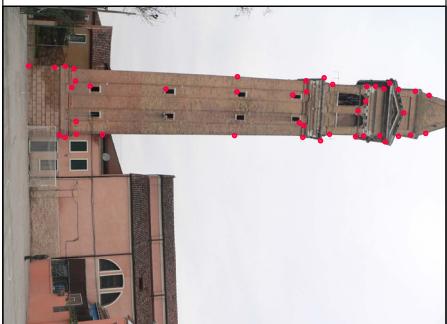
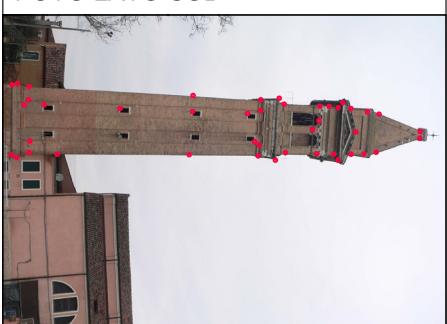
FOTO LATO SUD

Coefficiente ang. di verticalità 0,0643

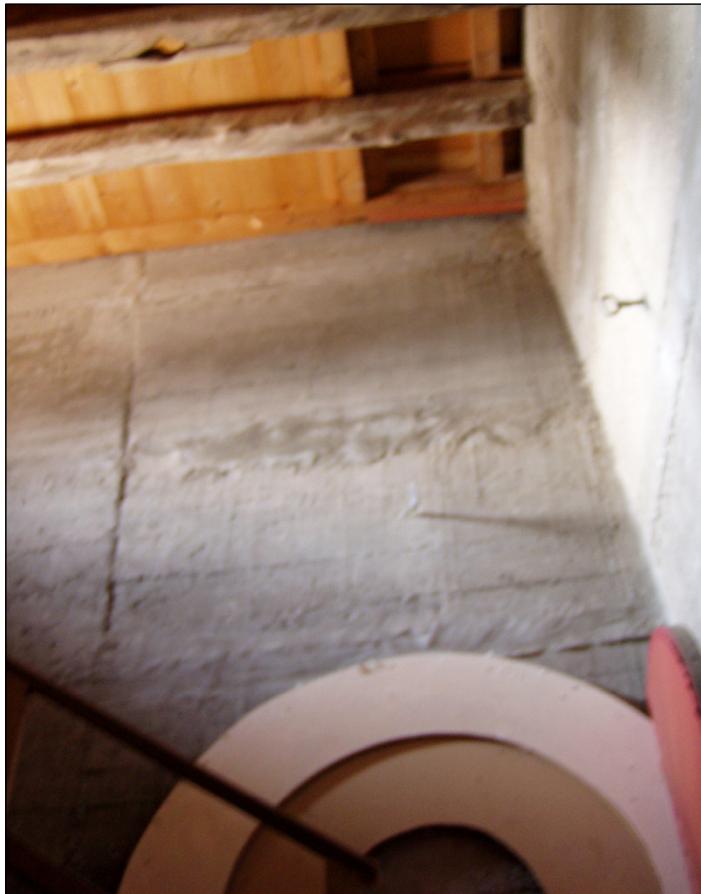
scheda B								
1	Tipologia							
1	1 Forma della base							
		Internia		Esterna				
	Quadrangolare							
	Poligonale							
	Rotonda							
2	2 Organizzazione della base							
	Chiusa							
	Semiacquata							
	Aperta							
3	3 Canna							
	Singola							
	Doppia							
4	4 Distribuzione delle aperture							
	Due o più fori su un lato							
	Due o più fori su due lati							
	Due o più fori su tre lati							
	Due o più fori su tutti i lati							
5	5 Discontinuità							
	Costruttiva	Motivazioni						
	Tra basamento e canna							
	Della canna a m. +10,00	Esternamente a 2/3 tra la prima e la seconda riga di finestre si legge una variazione di laterizi non riscontrabile all'interno per la presenza di una foderatura in c.a. della canna						
	Tra canna e cella							
	Strutturale	Motivazioni						
	Tra basamento e canna							
	Tra canna e canna	Presenza di foderatura di 10cm in c.a. da +2,80 a +10,40

Foto 5 - Foderatura in c.a. dell'interno della canna da quota +2.80 a +10.40

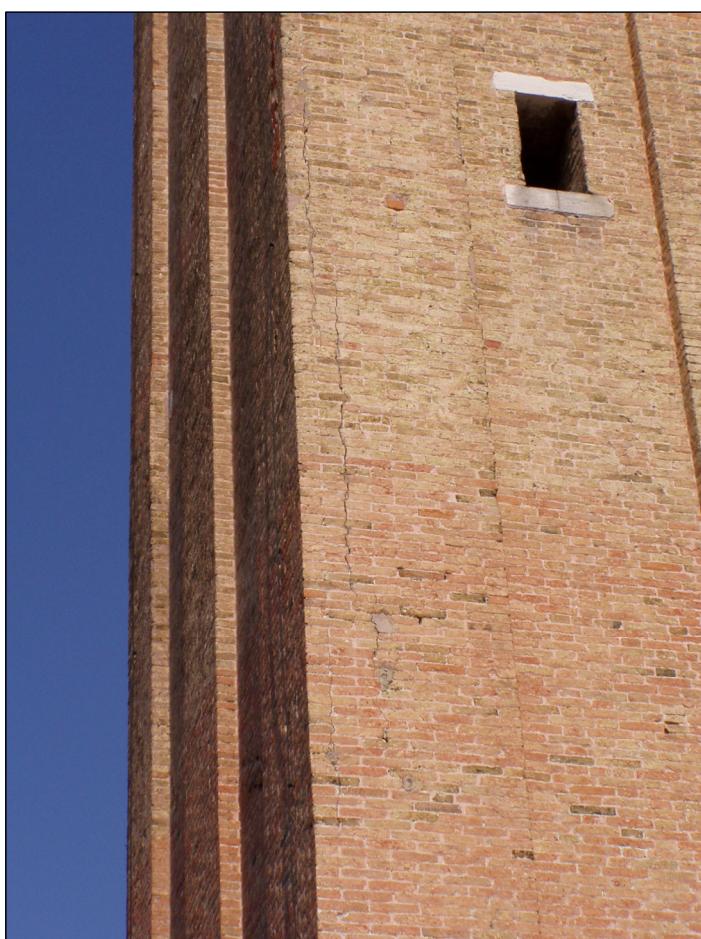
Foto 6 - Lesione verticale su lesena sx (lato Sud)

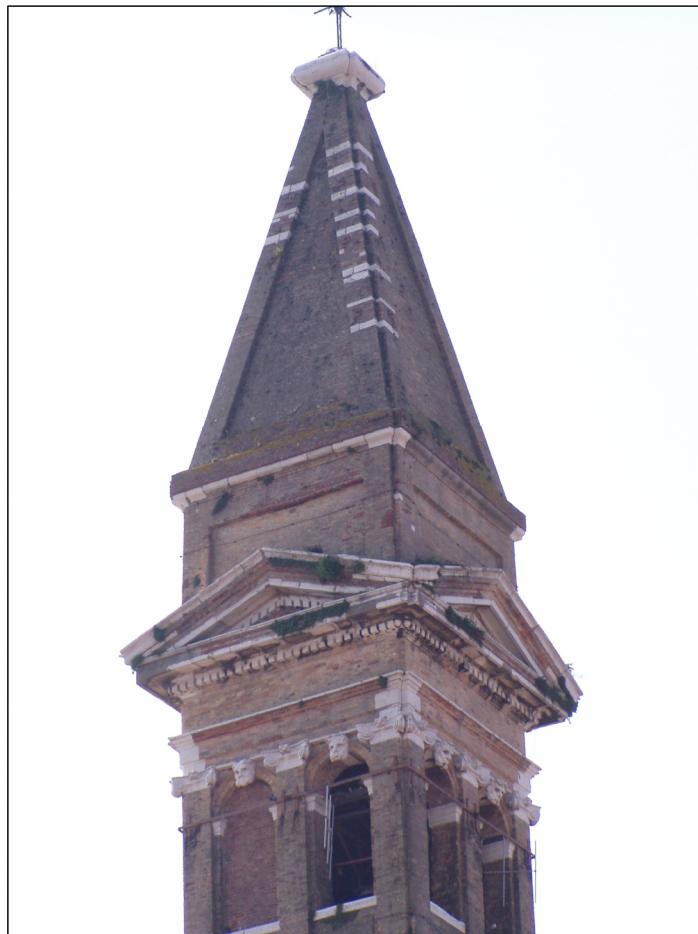
Foto 7 - Cella: vegetazione infestante sugli elementi lapidei e sui laterizi.

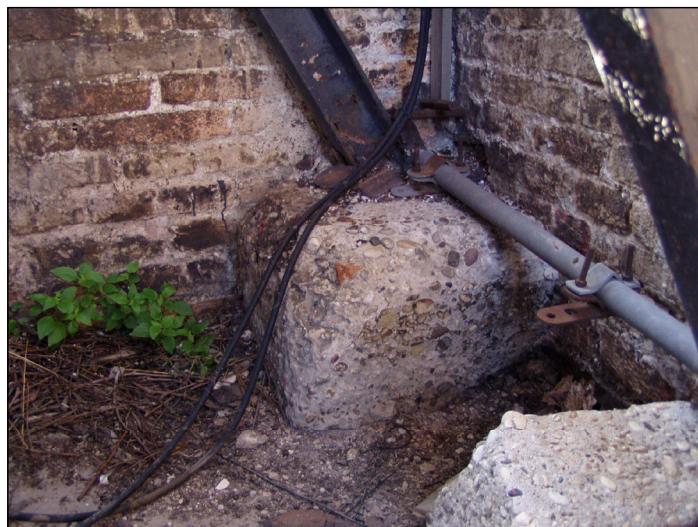
Foto 8 - Cella: incastro castello campanario e vegetazione infestante all'interno.

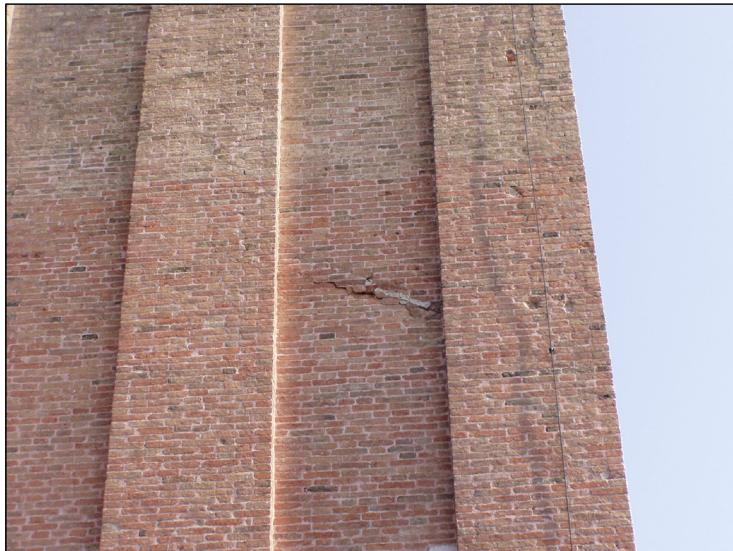
Note:	La lesione obliqua sul lato O è di entità significativa, sicuramente dipende dal notevole strapiombo, si è anche in presenza di slittamento tra i lembi della lesione											
rappresentare su schemi grafici solo passanti o >1cm													
5 Rotture		Descrizione:											
6 Presenza di biffe													
	Si			note									
			lato										
		Rotte											
			Non rotte										
	No												
7 Espulsioni		lato		a quota [m]									
8 Rotazioni		lato		a quota [m]

Foto 9 - Lesione obliqua con traslazione dei lembi (lato Ovest).

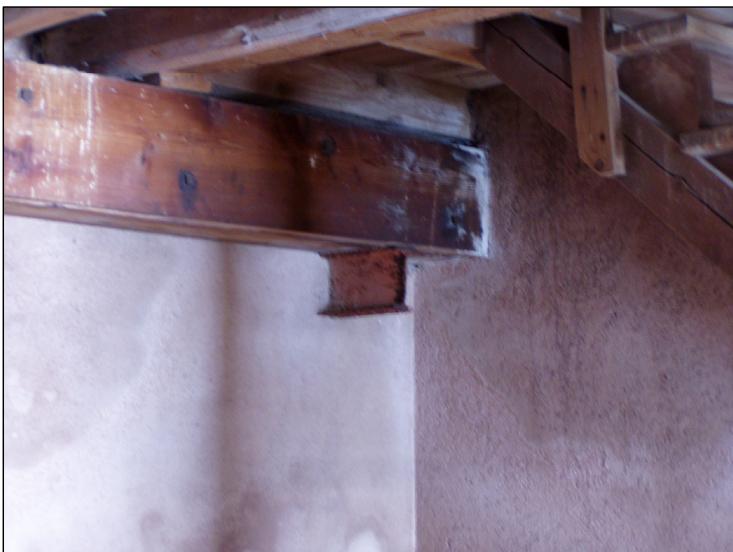
Foto 10 - Putrelle di rinforzo al di sotto dei solai lignei.

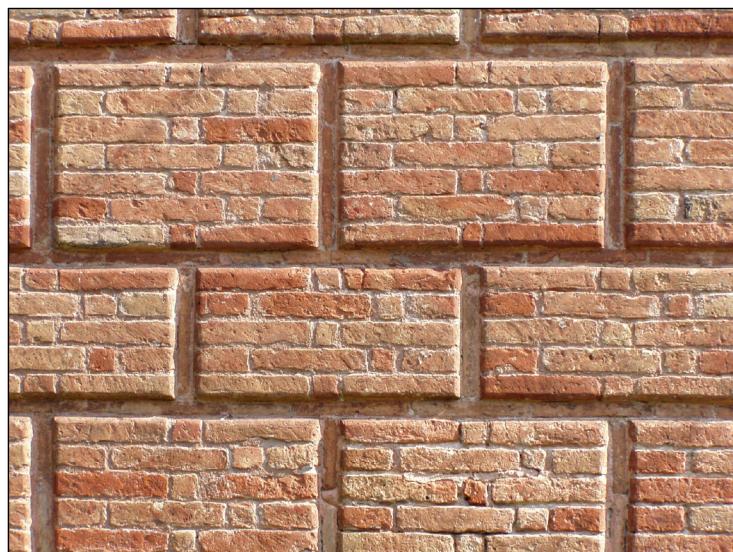
Foto 11 - Basamento: particolare della muratura.
