## Campanile della Chiesa di San Pietro di Castello – Venezia

### Relazione Tecnica

# RILIEVO E CONTROLLO DEI CAMPANILI E DELLE TORRI DI VENEZIA

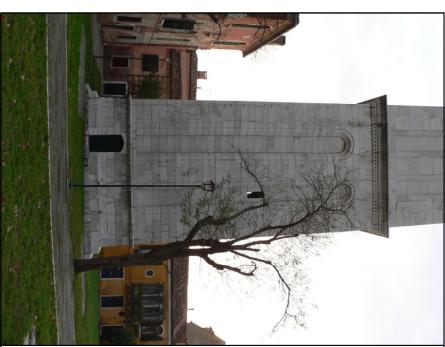
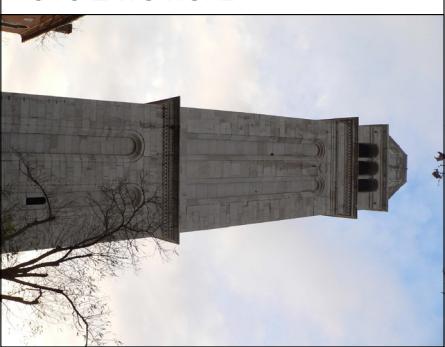
FOTO LATO NORD

Coefficiente ang. di verticalità 0,0288

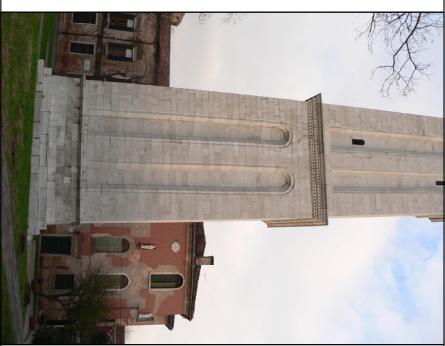
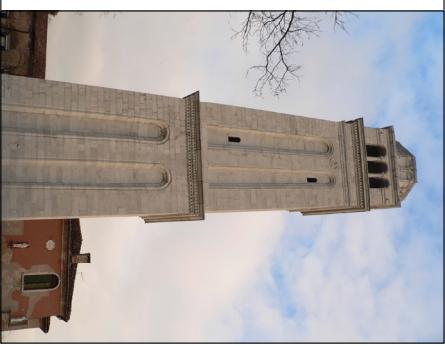
FOTO LATO OVEST

Coefficiente ang. di verticalità 0,0290

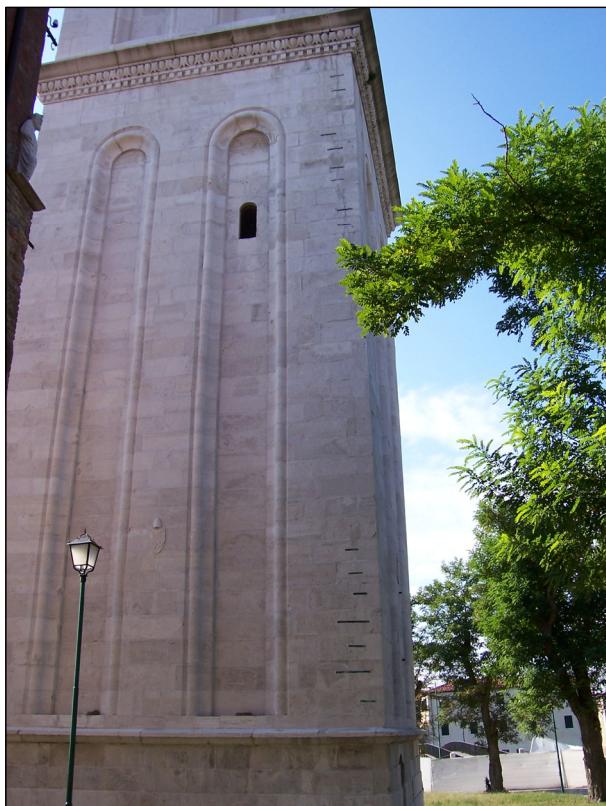
Sono visibili lesioni sul prospetto ovest interno di cui non si conosce l'effettiva profondità e, visibili sul rivestimento lapideo esterno, lesioni già graffate sul prospetto est.

**Foto 3** - Prospetto Est, angolo E - N,  
paramento esterno risarcito con grappe.

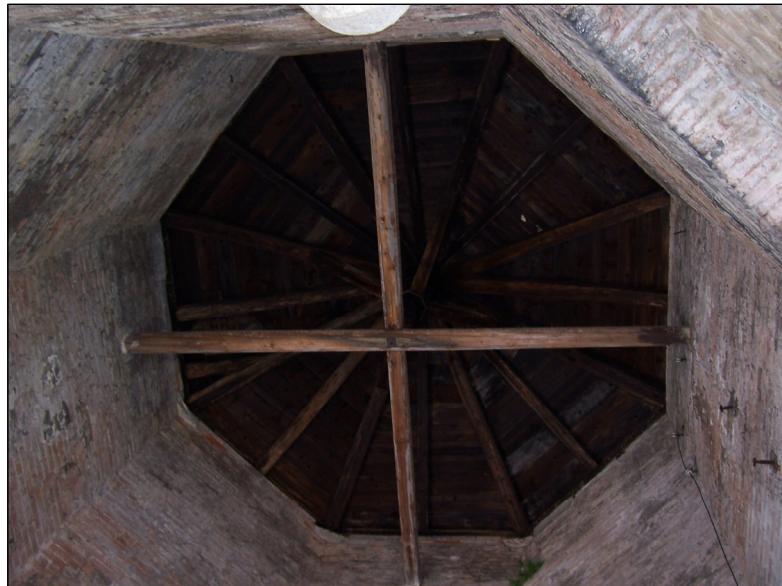
**Foto 4** - Copertura e tamburo con tiranti lignei.

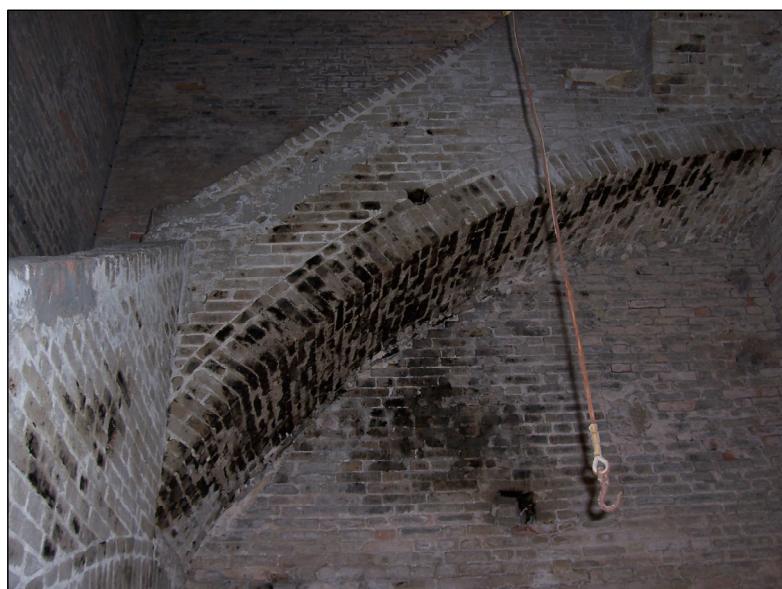
**Foto 6** - Sud, arco rampante con zona di muratura bruciata.

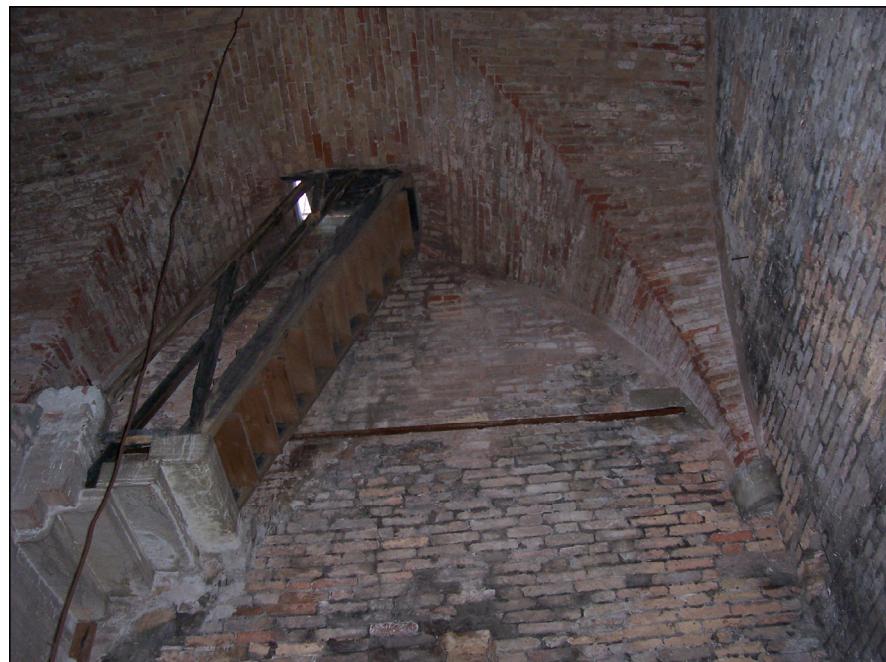
**Foto 7** - Volta a crociera del solaio della cella, tirante e zona risarcita su Est.

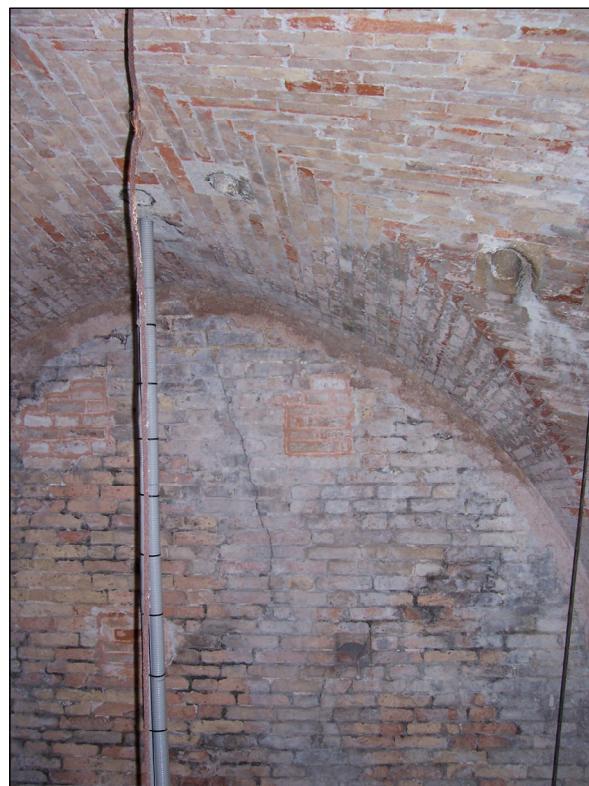
**Foto 8** - Ovest, lesione sotto volta a crociera della cella.

- l'inserimento di tiranti metallici o di altri sistemi di cerchiatura lungo lo sviluppo del fusto del campanile e in corrispondenza della cella campanaria;
- la risarcitura delle lesioni e l'eventuale ammorsatura di parti non connesse;
- il rinforzo con incremento della rigidezza nel piano e la connessione alle murature perimetrali dei solai lignei;
- il rinforzo e l'incremento dei sistemi di connessione della struttura lignea di copertura;
- la verifica ed eventuale integrazione della struttura del castello delle campane.

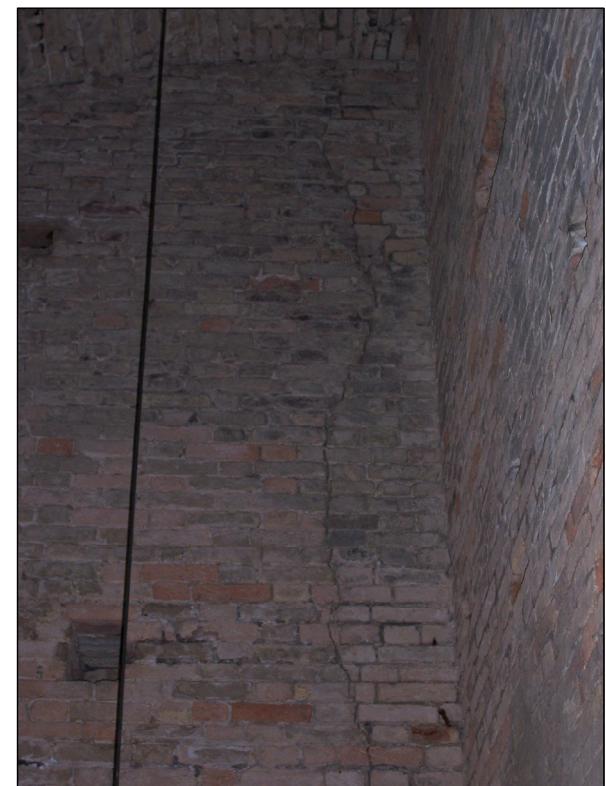
**Foto 9** - Ovest, lesione da + 18 m a +8,2 ampia 10 - 15 mm.N.R. se passante.

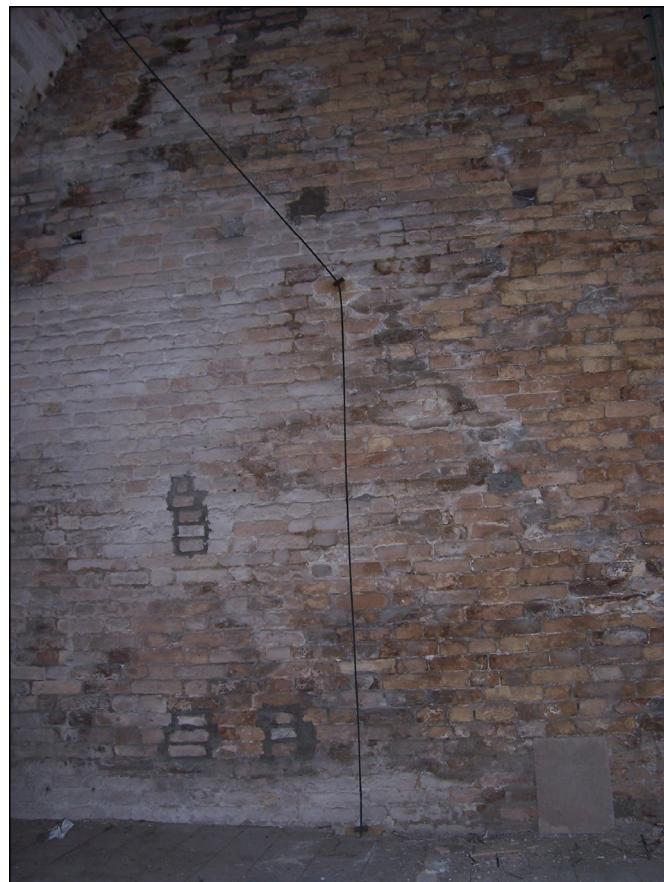
lato	mq.				
	Collocazione INTERNA	CELLA: sopra le arcate, tutti i lati 1-2 mq					
		CANNA: zone limitate, diffuse su tutti i lati e a diverse altezze (vedi foto lato N) di entità 1-2 mq

**Foto 10** - Nord, sostituzioni murarie tra 1° e 2° solaio.

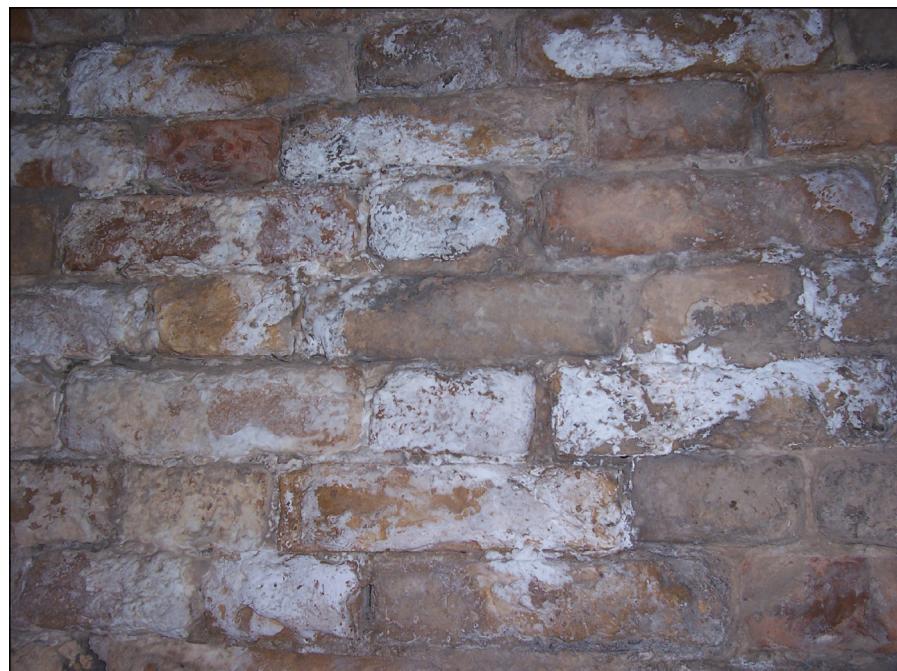
**Foto 11** - Nord, muratura con efflorescenza salina.
