Campanile della Chiesa di San Martino a Burano – Venezia Relazione Tecnica

RILIEVO E CONTROLLO DEI CAMPANILI E DELLE TORRI DI VENEZIA								
scheda A								
1	Dati generali							
	Denominazione:	Campanile di S.Martino a Burano						
	Località:	Burano						
	Ente proprietario:	Comune						
	Chiesa o convento collegato:	Chiesa di S.Martino						
	Referente:	don Renzo Mazzuia						
2	Compilatore della scheda		M.Furlanetto-A.Vendrame					
3	Tipo di visita							
	Completa							
	Parziale esterna							
	Parziale interna							
	Solo all'esterno							
	Solo all'interno							
	Motivi ostativi							
4	Dati storici		Data	Certa	Presunta			
	Inizio costruzione							
	Fasi costruttive	Unica			Quota [m]			
		Due o più						
	Fine costruzione					Elementi interessati		
	Interventi di restauro		1964-66			canna e fondazioni: inserimento pali e		
						camicia interna in c.a.		
5	Documentazione esistente		vedi Allegato 1					
	Rilievo geometrico							
	Rilievo descrittivo							
	Relazione tecnico-descrittiva

ALLEGATO 2 - FOTOGRAFICO

Estuario - S.Martino a Burano

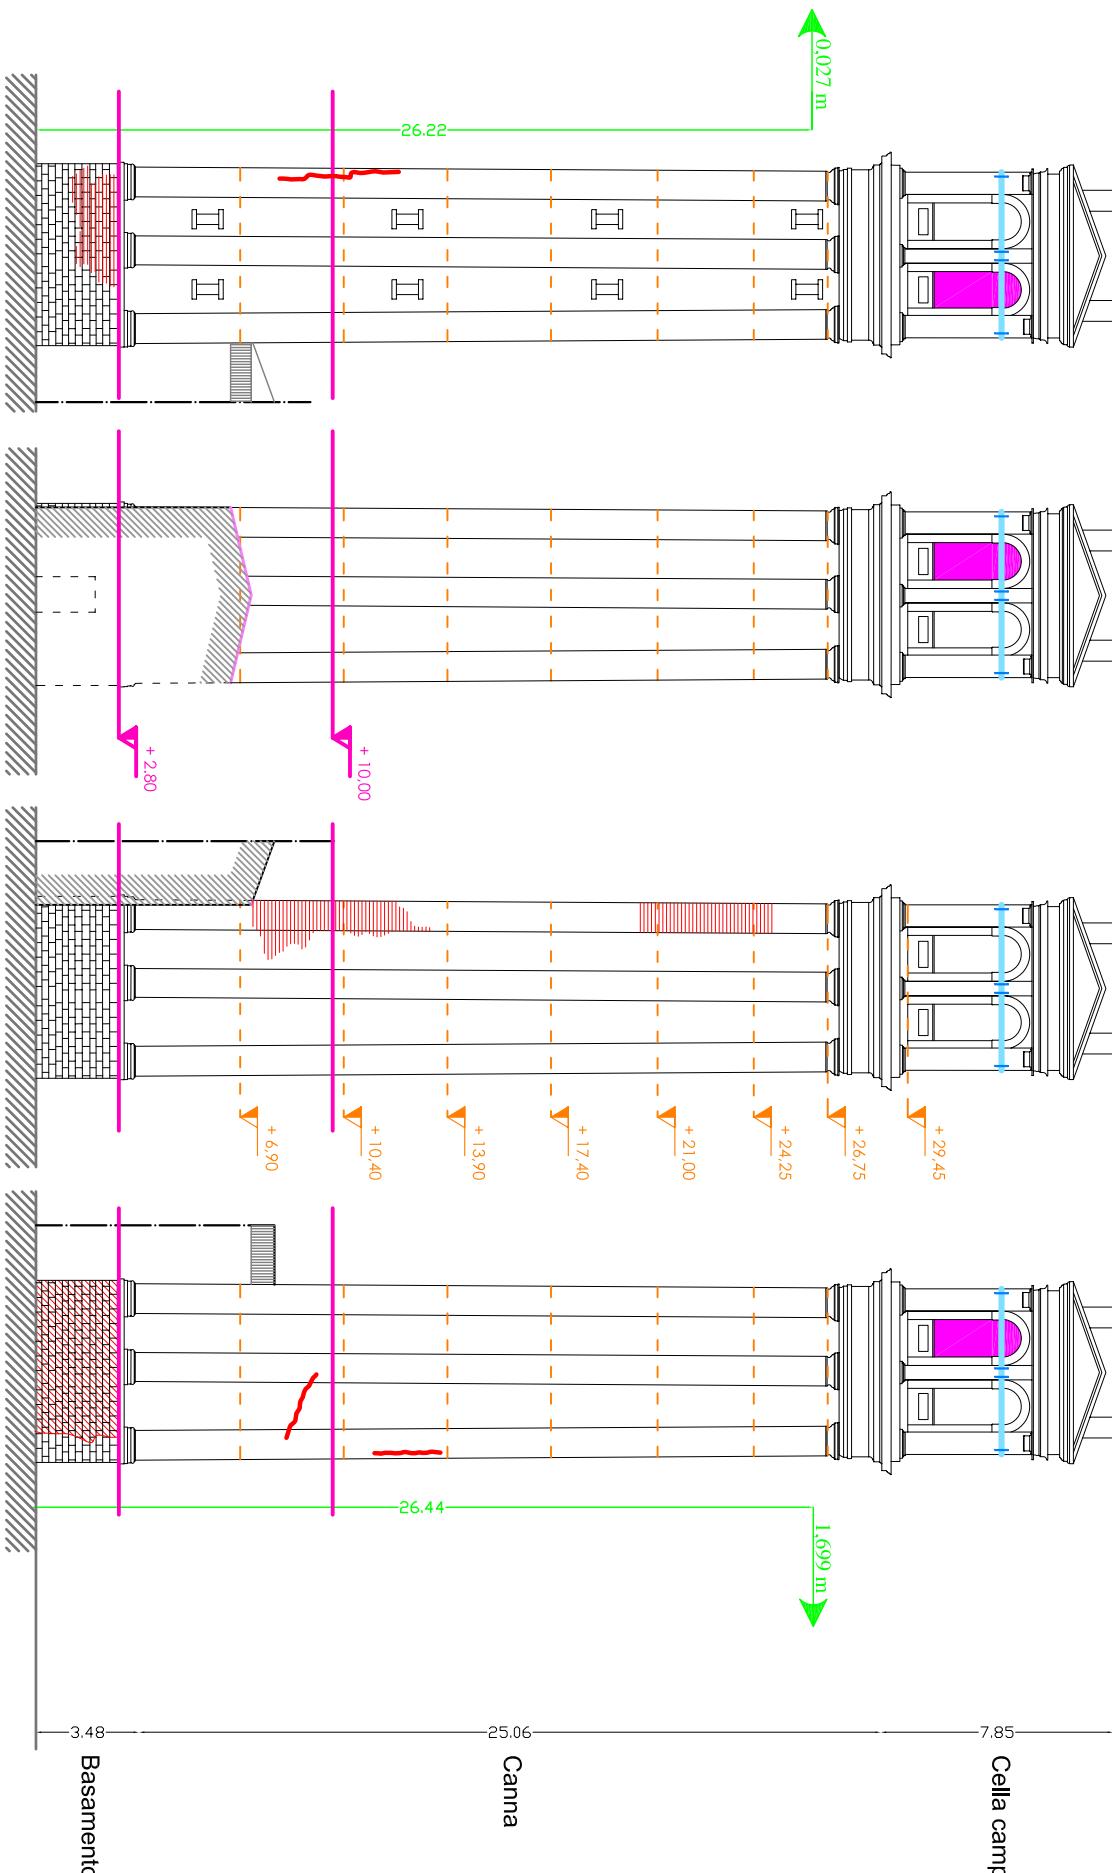
Note:	La lesione obliqua sul lato O è di entità significativa, sicuramente dipende dal notevole strapiombo, si è anche in presenza di slittamento tra i lembi della lesione											
rappresentare su schemi grafici solo passanti o >1cm													
5 Rotture		Descrizione:											
6 Presenza di biffe													
	Si			note									
			lato										
		Rotte											
			Non rotte										
	No												
7 Espulsioni		lato		a quota [m]									
8 Rotazioni		lato		a quota [m]

Coefficiente ang. di verticalità 0,0643
