## Campanile della Chiesa di San Pietro di Castello – Venezia

### Relazione Tecnica

# RILIEVO E CONTROLLO DEI CAMPANILI E DELLE TORRI DI VENEZIA

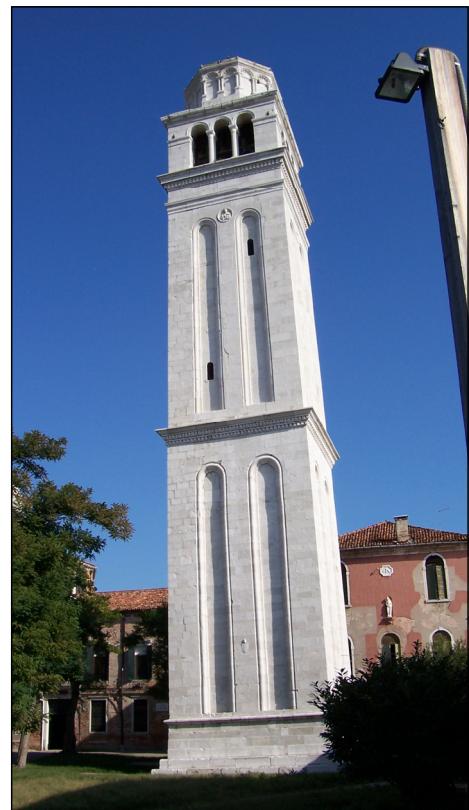
**Foto 2** - Prospetto Ovest

Sono visibili lesioni sul prospetto ovest interno di cui non si conosce l'effettiva profondità e, visibili sul rivestimento lapideo esterno, lesioni già graffate sul prospetto est.
